SALGSOPSTILLING

Tvangsauktion over ejendommen

Østergade 3
7870 Roslev

TILSTANDSRAPPORT

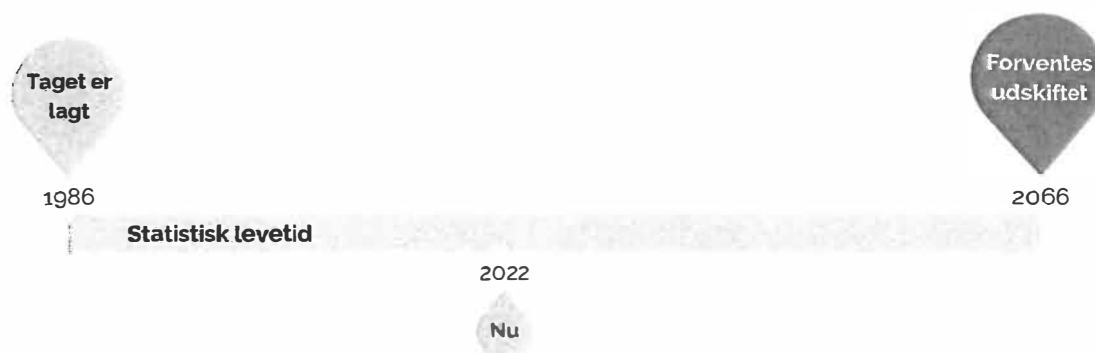
Tagbelægning - Eternitbølgeplader med asbest

Tagplader ses med nogen mosbegroning, begyndende kantskader, samt mindre revnedannelser og begyndende afstødninger i overflade, og der er enkelte bølgeeternittagplader der er udskiftet og som er af asbestfri type og har nedbrydning i kanter og overflader..	Skaden er af mindre omfang, men asbestfri tagplader af denne type nedbrydes hurtigere end asbestholdige plader, hvorfor reduceret levetid må påregnes. Skade vil fortsat udvikle sig ved pladernes ældning	Forholdet skønnes rimeligt forventeligt ift alder, men med en evt mindre restlevetid end i angivet tabelværdi. Ved en evt pladeudskiftning vil pladerne sandsynligvis være møre, med risiko for at revne under arbejdet.
2

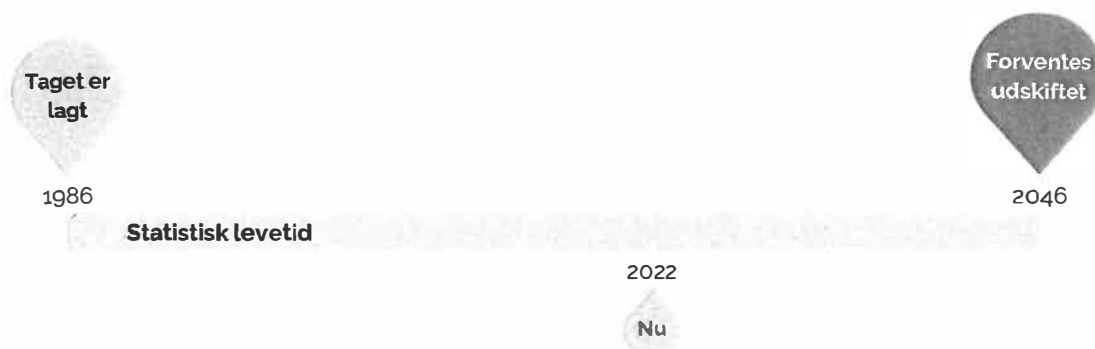
Inddækninger

Der mangler inddækning ved tagsammenbygning mod tilstødende gavlmurværk..	Der er risiko for eventuelt fugtindtrængning og dermed følgeskader på trærem.	-
